Internationales Wasserbau-Symposium  
Aachen 2014

# **DredgDikes – Experimentelle Untersuchungen zur Nutzung von Baggergut im Deichbau**

Fokke Saathoff und Stefan Cantré

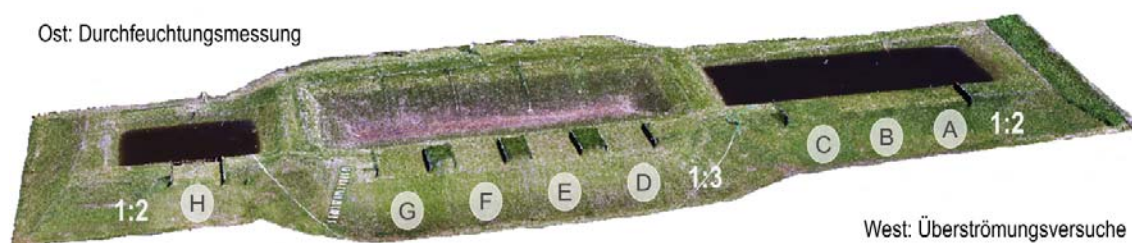
Abb. 1: Rostocker DredgDikes-Versuchsdeich, UAV-3D-Ansicht

Acht verschiedene Querschnitte mit unterschiedlichem Aufbau und unterschiedlicher Böschungsneigung (A...H in Abb. 1) wurden im Versuchsdeich realisiert. Die Querschnitte A bis G wurden analog zum Regelquerschnitt eines Ostseediches mit einem Sandkern und einer erosionsstabilen Deckschicht hergestellt, die in diesem Fall aus gereiftem, feinkörnigem organischem Baggergut besteht (M1 und M2, Tabelle 1). Es wurden verschiedene Deckschichtmächtigkeiten realisiert und Geokunststoffe für Ero-

matisch dargestellt. Für die Versuche wurden die Polder abwechselnd gefüllt (Polder 1 und 3 in Abb. 1) und der höchste Wasserspiegel wurde in der Regel für eine Woche aufrechterhalten. In dieser Zeit wurden die fortschreitende Durchfeuchtung von Deckschicht und Sandkern sowie die Sickerwassermenge am Fuß der Binnenböschung aufgezeichnet.

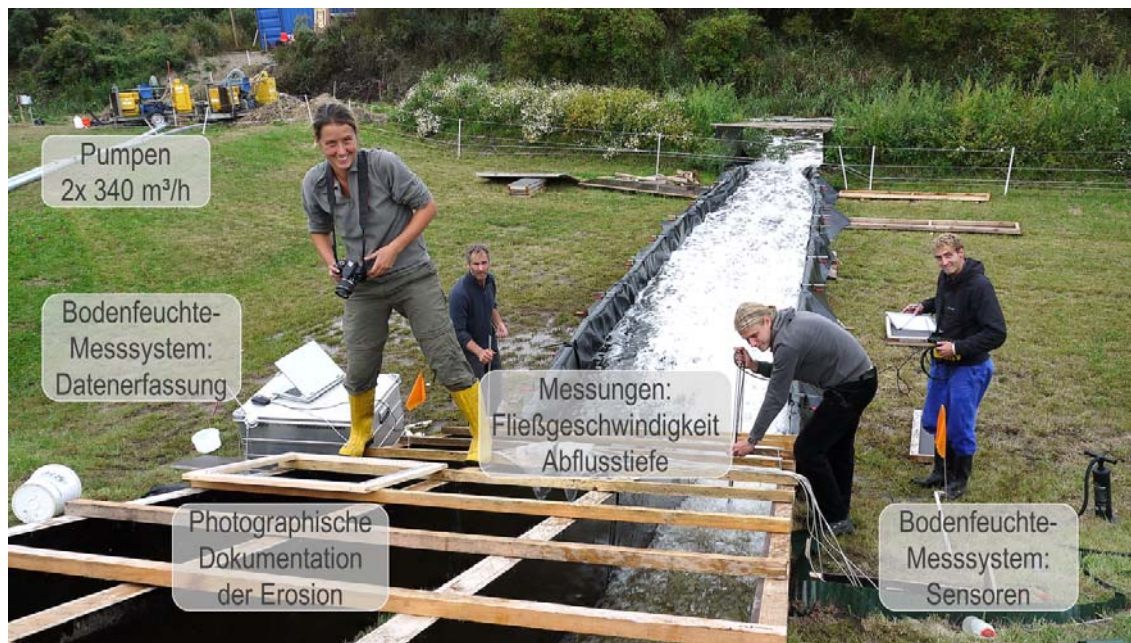
Abb. 3: Überströmungsversuche am DredgDikes-Versuchsdeich

Zur Prüfung der Erosionssicherheit der Deichdeckschichten aus Baggergut wurden am Versuchsdeich großmaßstäbliche Überströmungsversuche durchgeführt. Dazu wurde auf die Krone und Böschung des zu untersuchenden Querschnitts ein System aus drei parallelen Strömungsrinnen aufgebaut (Abb. 3). Der Aufbau ist angelehnt an die ASTM D-6460 und die Rinnenprüfungen an Erosionsschutzprodukten aus dem US amerikanischen NTPEP (NTPEP 2014). In den Rinnenversuchen wurden verschiedene Belastungsszenarien mit Durchflüssen zwischen 45 und 230 l/(s\*m) realisiert. Jede Laststufe wurde 45 Minuten lang aufrechterhalten und es wurden jeweils die Fließgeschwindigkeiten und Abflusshöhen auf den Böschungen sowie nach jeder Laststufe die Erosion auf der Böschung aufgezeichnet.

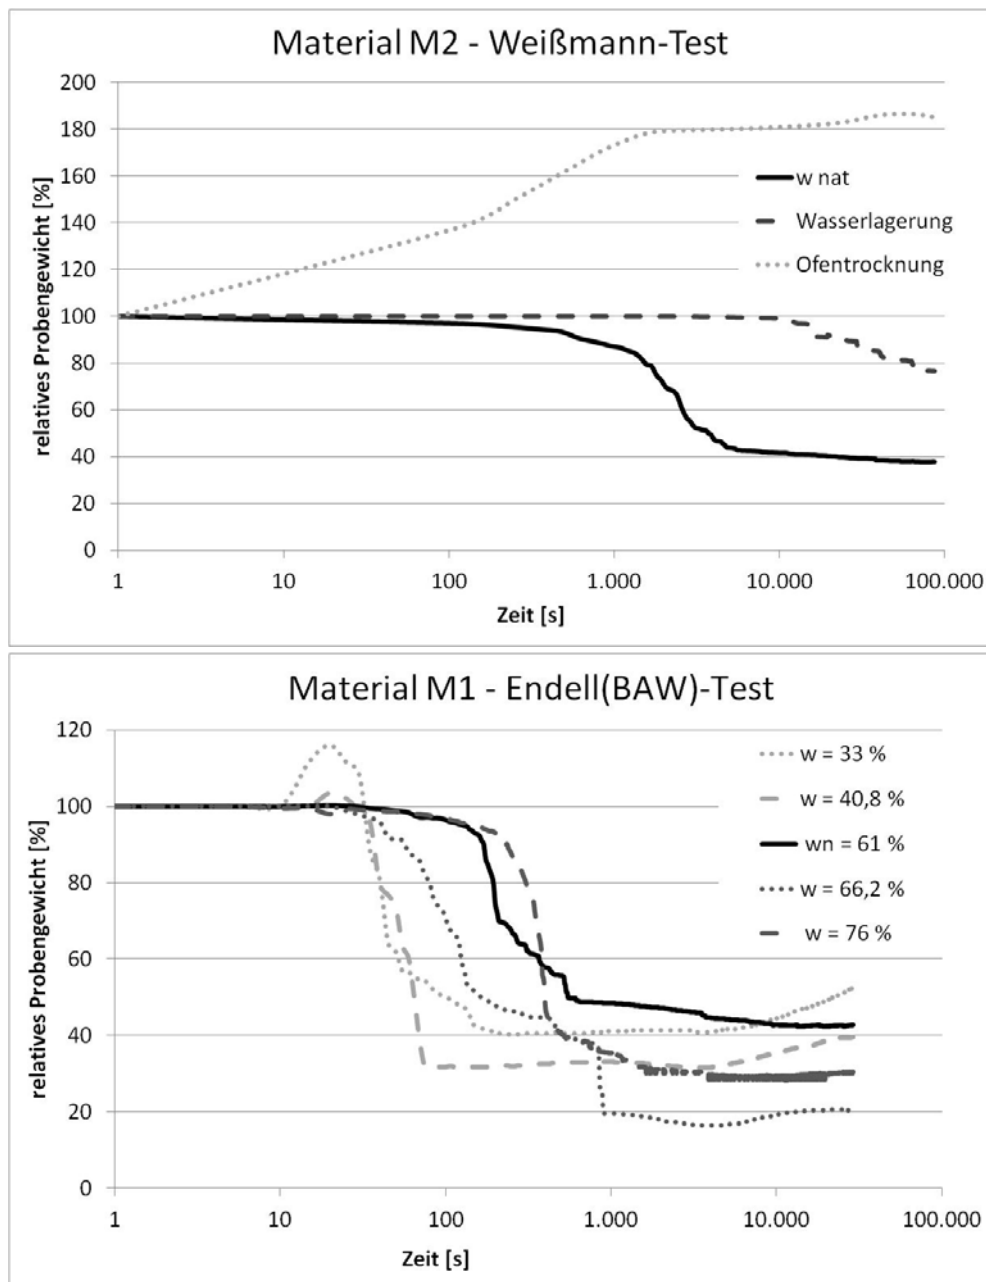
Abb. 5: Beispiele für Ergebnisse der Zerfallstests nach Endell (o) und Weißmann (u)

Beim Zerfallstest nach Endell wurde innerhalb kürzester Zeit ein erheblicher Zerfall aller Baggergutproben beobachtet (Abb. 5, oben). Die Versuche unterscheiden sich vorrangig in der Probengröße, Probenvorbereitung, den Versuchszuständen und der Ergebnisauswertung.

Das beste Zerfallsverhalten besitzen grundsätzlich die Proben bei natürlichem Wassergehalt, die ohne Probenvorbereitung eingebaut wurden. Die Beurteilung der Erosionsstabilität anhand des Ausgangswassergehaltes kann aber bei einer Bewertung einzelner Baggergutproben nicht herangezogen werden, da der Wassergehalt je nach jahreszeitlicher Entnahme großen Schwankungen unterliegt. Ein weiteres Problem trat auch in Bezug zur Maschenweite des Drahtkorbes auf, den größere abgefallene Agglomerate nicht passieren konnten, weshalb kein Masseverlust von der Waage registriert wurde. Beim Zerfallstest nach Weißmann führten vorrangig die Probenvorbereitung und die Versuchszustände zu erheblichen Schwierigkeiten. Im Vorfeld durchgeführte Unter-

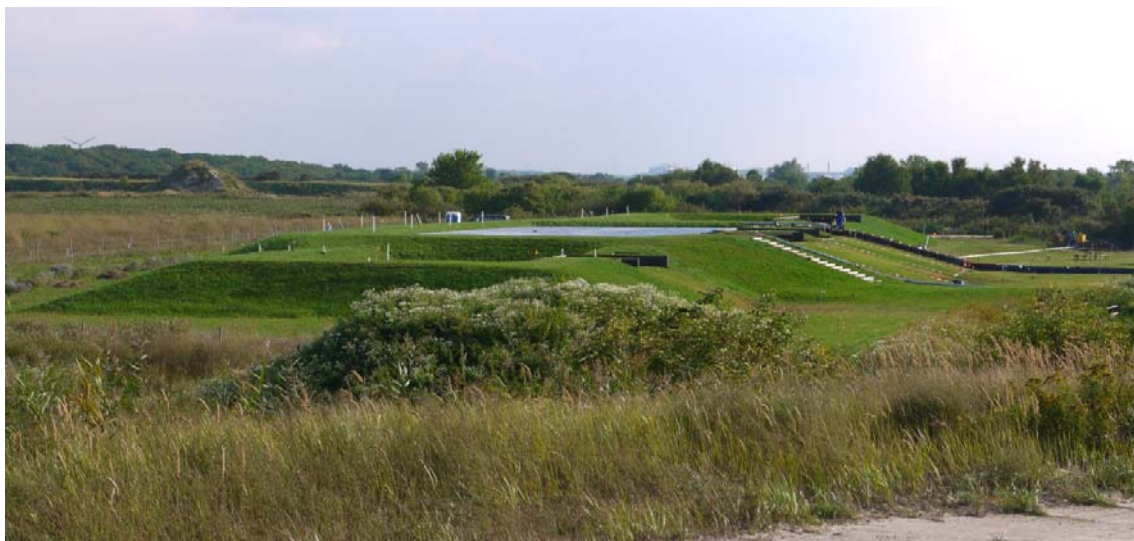
Abb. 8: Der DredgDikes-Versuchsdeich in Rostock-Markgrafenheide im September 2013

Die bisherigen Forschungsergebnisse in den Projekten Drigge und DredgDikes (Abb. 8) zeigen, dass das untersuchte Baggergut ein hohes Potential zur Verwendung als Deckschichtmaterial im Seedeichbau besitzt. Eine ausreichend geringe hydraulische Leitfähigkeit (bestimmt in Laborversuchen und Infiltrationsversuchen im Feld) und eine – in Verbindung mit einer sich schnell entwickelnden Grasnarbe – hohe Erosionsstabilität sind zusammen mit einer vergleichsweise guten Verarbeitbarkeit die wichtigsten Voraussetzungen zum Einsatz des Baggerguts aus Rostock im Deichbau. Die vielfach im Zusammenhang mit Baggergut kritisierte Neigung zu Schrumpfrissen konnte im Projekt zunächst bestätigt werden. Wie sehr sich diese jedoch auf die Stabilität der Böschung auswirken, ist noch Gegenstand weiterer Untersuchungen bis Ende 2014.
