Erfahrungsbericht vor Ort beim Hochwasser 2013 in Bayern

Wolf-Dieter Rogowsky

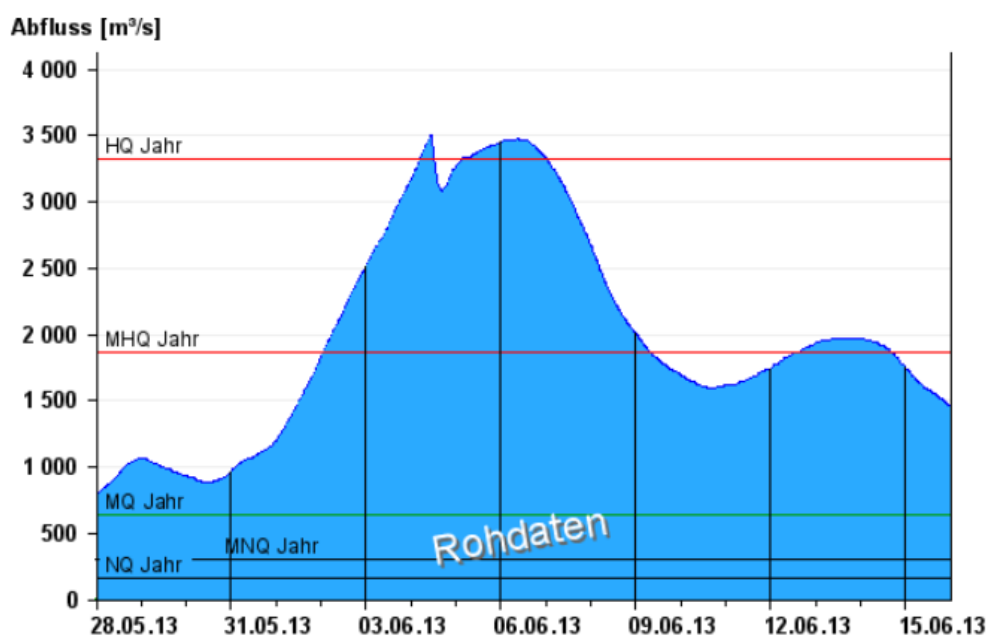
Abb. 3: Abflussganglinie am Pegel Hofkirchen (Quelle: www.hnd.bayern.de)

Wegen der Deichbrüche in diesem Bereich (Überströmen und Bruch des linken Isardeiches am 4. Juni gegen 12:00 Uhr und Überströmen und Bruch des linken Donaudeiches beim Schöpfwerk Auerwörth am 4. Juni gegen 10:30 Uhr) sank der Abfluss flussabwärts vorübergehend ab und verringerte die Jährlichkeit des Abflusses am Pegel Hofkirchen von einem circa 100-jährlichen auf ein 20 bis 50-jährliches Ereignis.

Der Hochwasserscheitel in Hofkirchen ohne Abminderung durch die Deichbrüche wurde mit Hilfe von Modellsimulationen und Schätzungen des Abflusses durch die Deichbreschen auf 4100 m³/s geschätzt, was einem 100-jährlichen Abfluss entspricht. Das Rückhaltevolumen infolge der Deichbrüche liegt bei rund 70 Mio. m³.

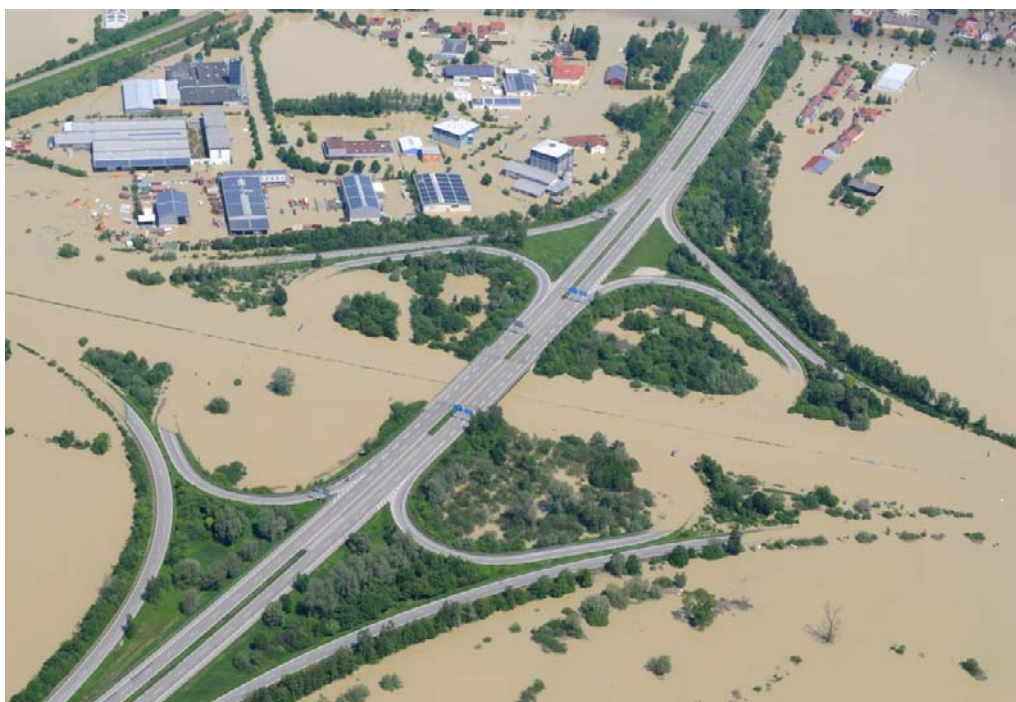
Abb. 4: Überflutung am Autobahnkreuz Deggendorf

Der Deichbruch im Bereich der Isarmündung verursachte eine rückwärtige Flutung des Polders Steinkirchen-Fischerdorf. Bei einer Überflutungsfläche von rund 24 km² und einer Flutungstiefe bis über 3 m wurde dabei ein Rückhaltevolumen von rund 51 Mio. m³ aktiviert. Der Aufbau eines Notdeiches an der Bundesautobahn A3 zum Schutz der Deggendorfer Ortsteile Fischerdorf und Natternberg, erwies sich zwar als unwirksam, verzögerte aber den Flutungsverlauf und gewährte einen wichtigen Zeitgewinn für die anlaufenden Evakuierungs- und Sicherungsmaßnahmen. Die Bebauung in Fischerdorf und Natternberg wurde teils mehrere Meter hoch überflutet, ebenso die Bundesautobahnen A3 und A92.

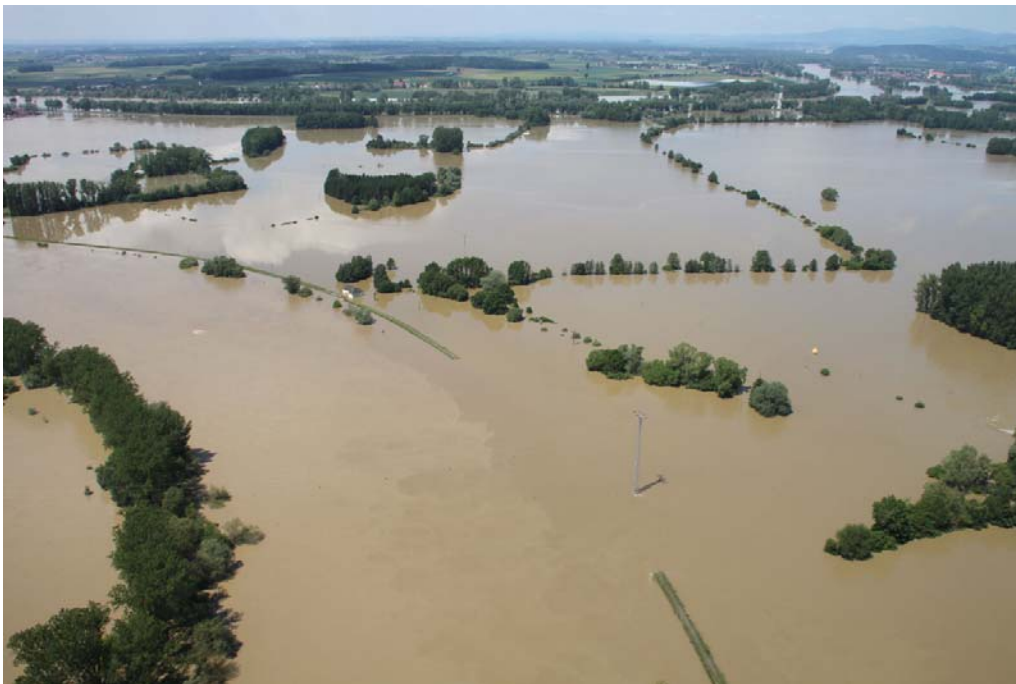
Der Deichbruch am Schöpfwerk Auterwörth verursachte eine rückwärtige Flutung des Polders Auterwörth, der Rückstau reichte bis in die Ortschaft Niederalteich. Bei einer Überflutungsfläche von rund 9 km² und einer Flutungstiefe bis über 2,5 m wurde insgesamt ein Rückhaltevolumen von 19 Mio. m³ aktiviert.

Abb. 5: Deichbruchstelle bei Auterwörth

Noch während des Hochwassers, vor Anlaufen einer zweiten Spitze, wurden die gebrochenen Deiche wieder soweit aufgebaut, dass kein weiteres Wasser in die Polder strömen konnte. Unmittelbar nach dem Hochwasserereignis wurden diese Bereiche nach den Regeln der Technik geschlossen und fehlende Deichhinterwege ergänzt.
