# Hochwasser 2013 in Bayern

## Erfahrungen und Konsequenzen

Gudrun Seidel

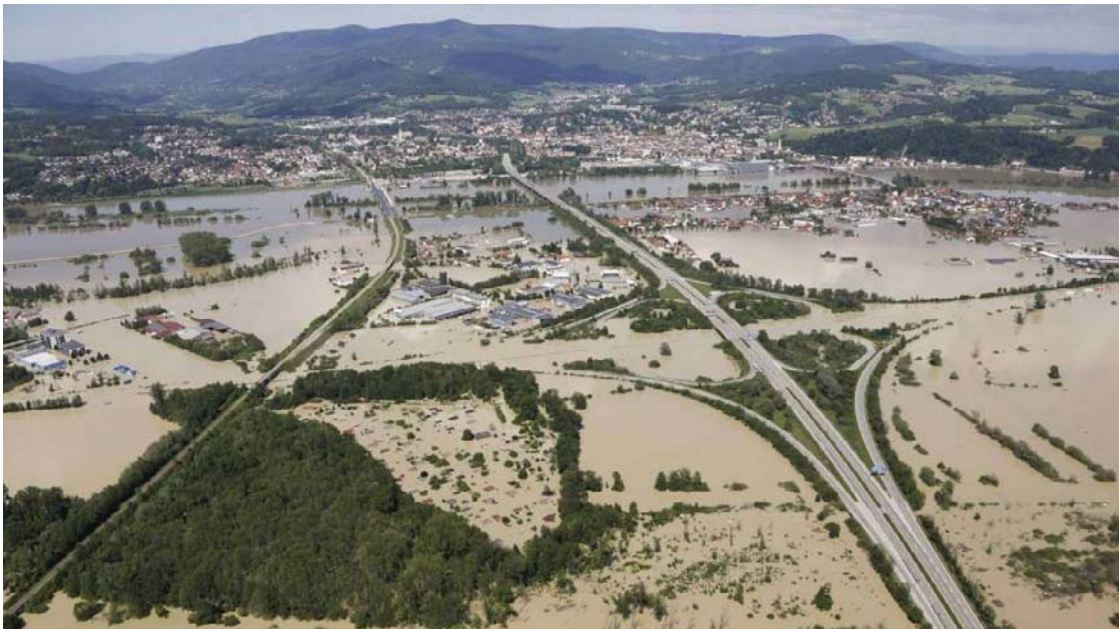
Abb. 3: Donau, Deggendorf, Autobahnkreuz BAB A3 – A93

Ein weiterer Schwerpunkt des Hochwassergeschehens lag im Landkreis **Deggendorf**. Die Überströmung von zwei unsanierten und für niedrigere Abflüsse bemessene Deichabschnitte an der **Unteren Isar** und der **Donau** führte zu schadensträchtigen Überschwemmungen in den großen Poldergebieten entlang der unteren bayerischen Donau. Insgesamt ist hier von einer Schadenssumme von rund 500 Mio. € auszugehen. Über 180 Häuser mussten nach dem Ereignis, auf Grund irreparabler Schädigungen durch Überschwemmung und ausgetretenem Heizöl, abgerissen werden. Die Überflutung elementarer Infrastruktureinrichtungen, wie z. B. der Bundesautobahnen A3 (11 Tage Vollsperrung) und A93 stellte die örtlichen Einsatzkräfte während und nach dem Hochwasser vor große logistische Herausforderungen.

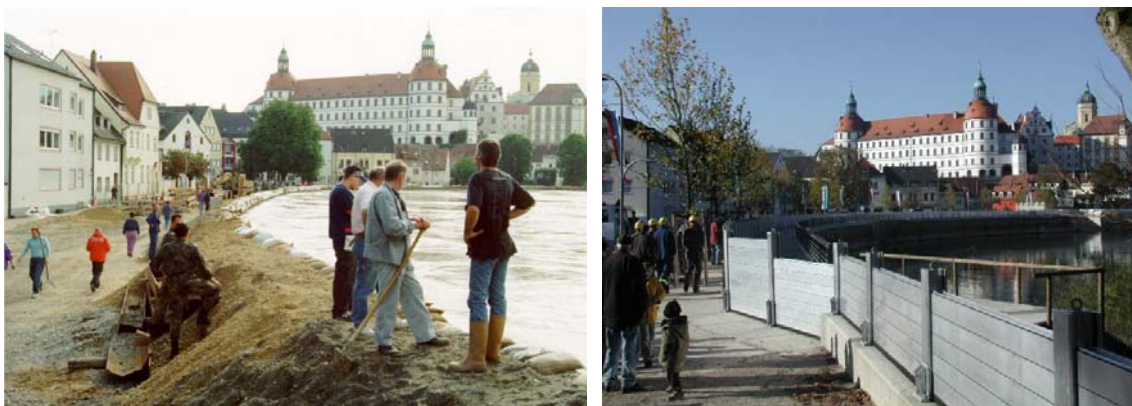
Abb. 6: Donau, Neuburg an der Donau, 1999 ohne und 2013 mit mobilem Hochwasserschutzsystem

Alle seit 2000 im Rahmen des Hochwasserschutz-Aktionsprogramms 2020 umgesetz-ten Maßnahmen haben trotz kritischer Belastung Stand gehalten.

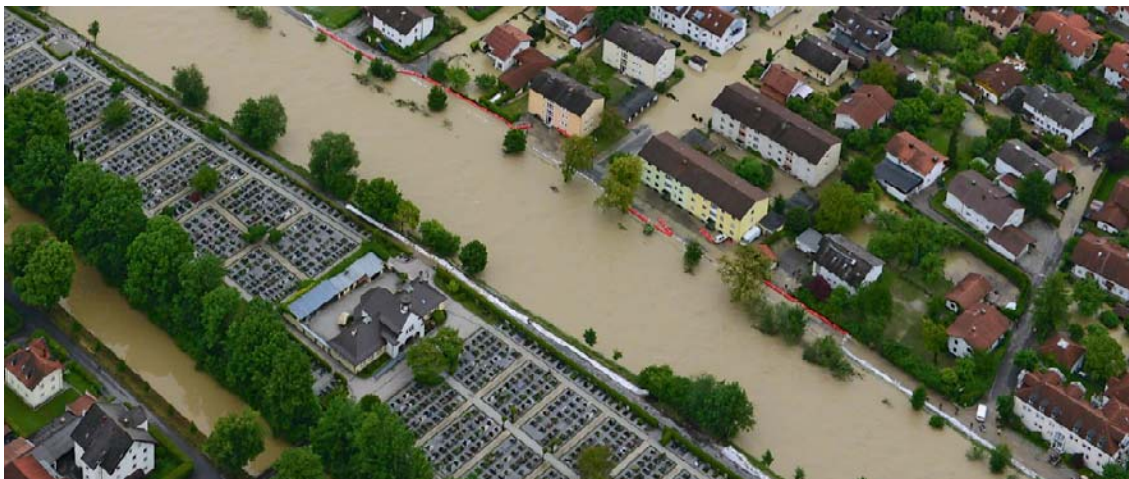
**Abb 7: Beispiel für erfolgreiche bzw. nicht erfolgreiche Deichverteidigung**

Die sanierten, mit erosionsstabilen Innendichtungen versehenen Deichabschnitte konnten trotz kritischer Beaufschlagung Stand halten. An den unsanierten Deichabschnitten und bisher ungeschützten Gewässerabschnitten war es trotz massiver Verteidigungs- und Notfallmaßnahmen leider nicht möglich erhebliche Überschwemmungen und Schäden in den südlichen Stadtteilen von Kolbermoor und Rosenheim zu vermeiden.
